NEMZETI FEJLESZTÉSI
MINISZTERIUM
KÖZLEKEDÉSBIZTONSÁGI
SZERVEZET

ZÁRÓJELENTÉS

**2016-898-5
VASÚTI BALESET**

**Újszász állomás
2016. augusztus 14.**

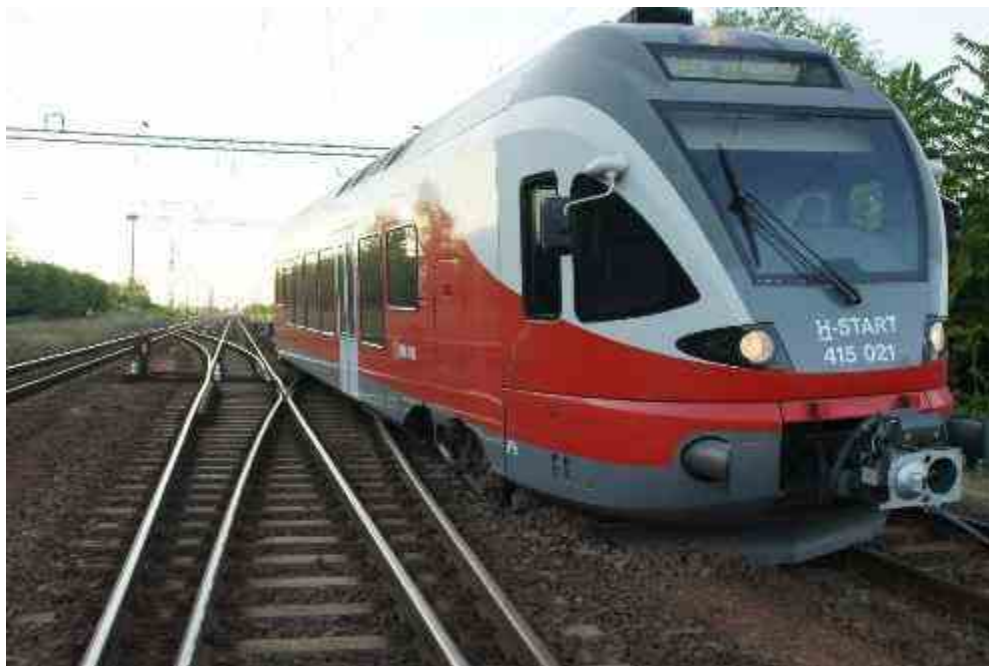
3. ábra: a baleset helyszíne

Újszász állomás negyedik vágányára behaladó 5736 sz vonat a 6 sz. váltón az első forgóvázával kisiklott. Személyi sérülés nem történt. A vasúti pályában és az érintett motorvonatban anyagikár keletkezett. A Vb az esemény bekövetkezését a 6 sz. váltó leromlott állapotára vezette vissza, annak állításakor a kitérő irányú csúcscsín kampózárja nem érte el a végállását, a csúcscsín és a tőscsín között pontosan meg nem határozható hézag maradt. A motorvonat kereke erre ráhaladva kisiklott a megnyílt váltón.

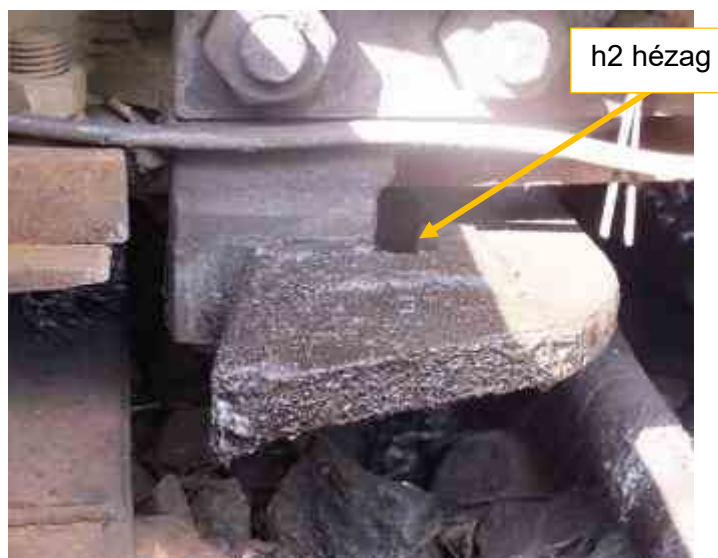
4. sz. ábra: a kampó helyzete a csúszópofán

- a 6 sz. váltó kitérő irányban állt, az ívescsúcssín simult a tősinhez, a bekampózódása csúszópofán kb. 2/3 részben valósult meg, a kampózódást a 4. ábra mutatja be,

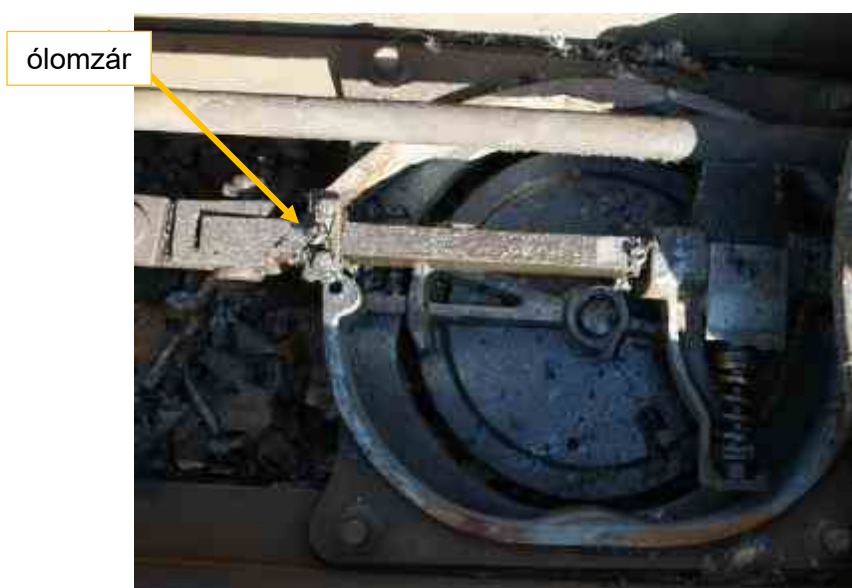
5. ábra: a váltóállító dob

- a váltóállító Soulavý dob kitérő végállásban, afelvágási ólomzár sértetlen állapotban volt, ezt a 5. ábra mutatja be,
- a Vb a vizsgálat során nem talált olyan sérülést deformációt a kampózárakon és a hozzákapcsolódó elemeken, amelyek a vonat kisiklásától származnának,
- más érintett szervezetek szakemberei sem hivatkoztak ilyen jellegű sérülésekre.

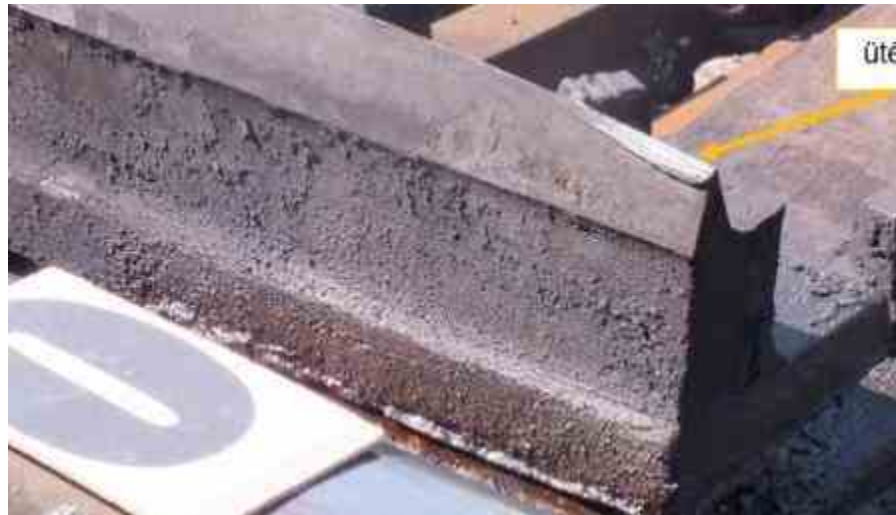
6. ábra: csúcssín hegyén az ütésnyom

- az ívescsúcssín hegyén ütésnyom volt látható, amelynek a felülete a tősin irányába ívelt, ezt az 6. ábra mutatja be,
- a csúcssín éle kb. 600 mm hosszban hiányzott annak töret felülete rozsdás volt,
- h2 kampóhézag kitérő iránybankb. 30 mm volt (7. ábra).

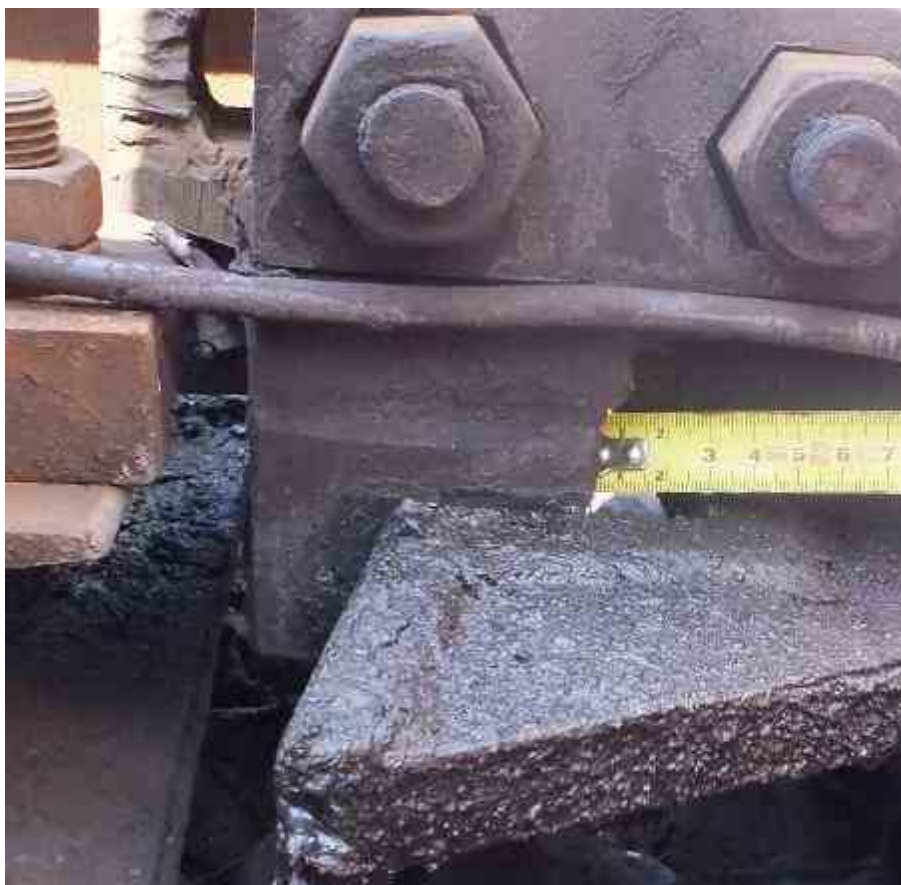
7. ábra: h2 kampóhézag

A váltó kitérő irányba történő állításakor a kampózódás a csúszópofán kb. 28-30 mm h2 hézaggal valósult meg.

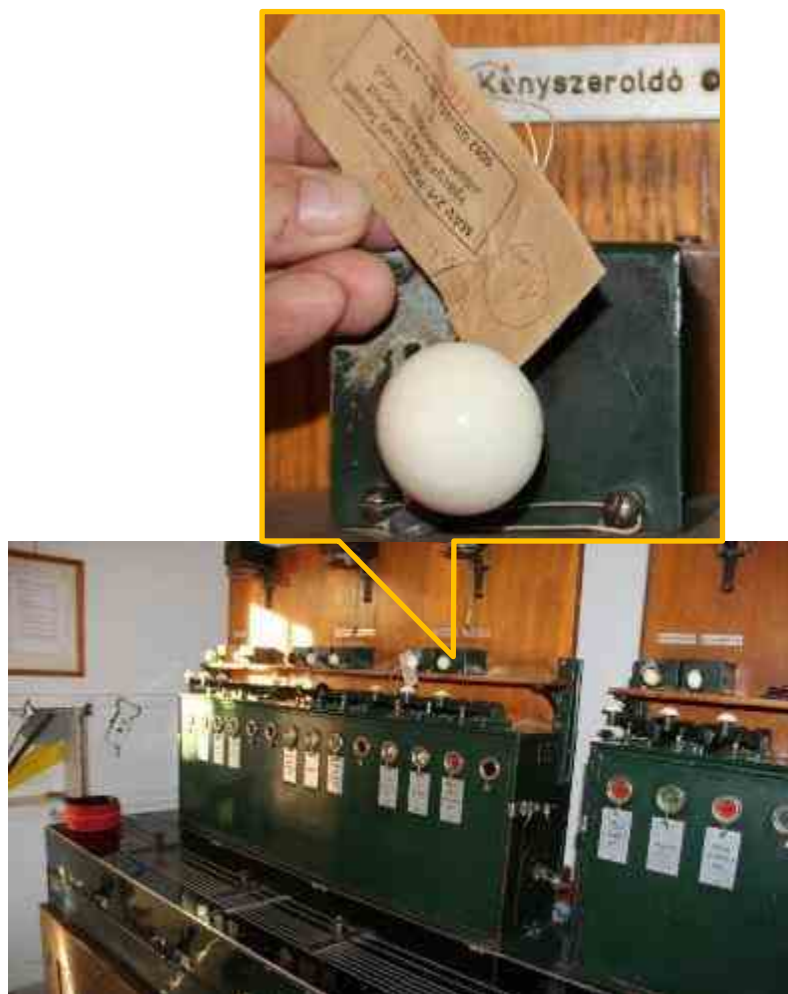
8. ábra: papírzár a jászboldogházi kényszeroldó nyomógombon
(kép forrása: MÁV Zrt.)

- a Jászboldogháza - Jánoshida kényszeroldó nyomógombján a11. sorszámú papírzár volt elhelyezve, amelyen aláírás nem volt, ezt a8. ábra mutatja be.

- a forgalmi irodában lévő hibaelőjegyzési könyvbe bejegyzésre került, hogy a 11. papírzár július 10-én felhasználásra került a jászboldogházi irány kényszeroldóján,
- majd ismételtén a 11. papírzár felhasználásra került augusztus 9-én a jászboldogházi kényszeroldón.

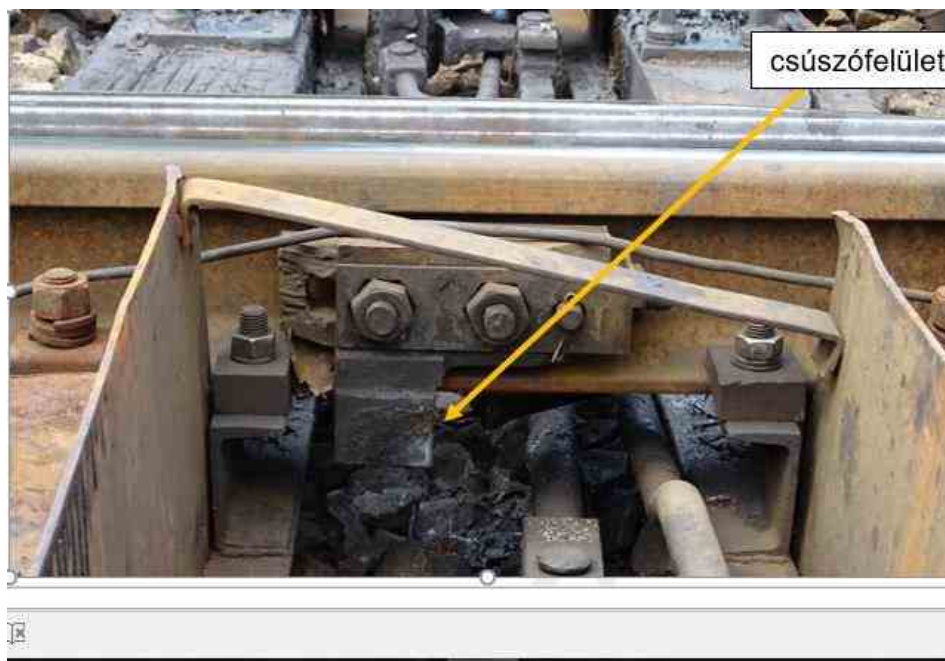
12 ábra: 6 sz. váltó csúszópofa

A Vb a pályába épített 6. sz. váltón próbaállításokat végzett. Az állítások során a kampó felment a csúszópofára, viszont a felület szennyeződése hasonló volt a baleset utánihoz. (13. ábra)

A h2 hézag értékek egyenes irányban 10 mm, kitérőirányban 14 mm volt.

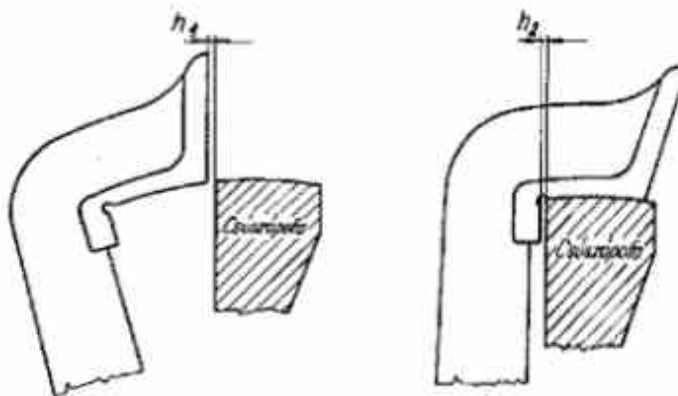
13 ábra h kampóhézagok

2.31 Váltó besabályozásánál és váltóvizsgálat során – kampózárás váltónál – ellenőrizni kell az I.sz. ábra szerinti „h” kampóhézagokat is.

2.34 Gyári átvételkor a h_1 és h_2 értéke 4-7 mm között legyen.
