NEMZETI FEJLESZTÉSI
MINISZTERIUM
KÖZLEKEDÉSBIZTONSÁGI
SZERVEZET

ZÁRÓJELENTÉS

**2016-898-5
VASÚTI BALESET**

**Újszász állomás
2016. augusztus 14.**

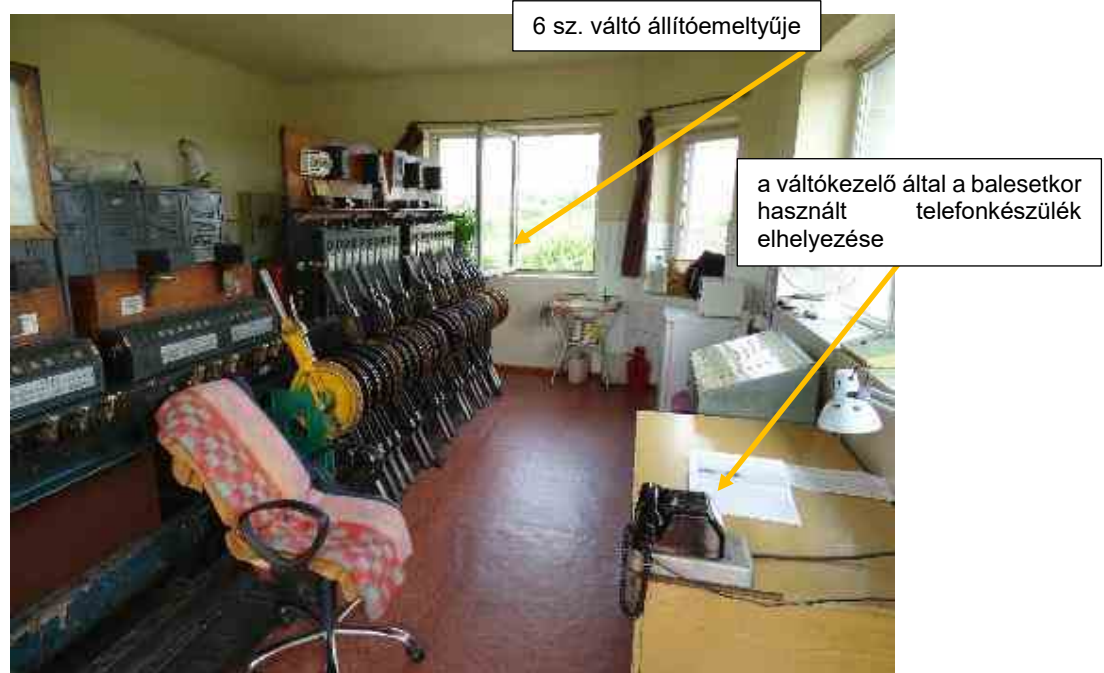
9. ábra: II. állítóközpont belső elrendezése

A balesetben érintett 6 sz. váltót a II. sz. állítóközpontból kezelik, vonóvezetékes működtetésű, Soulavy rendszerű állítóművön keresztül, a csúcshín rögzítése kampózáras szerkezetű, egyenes irányban retesszel van ellátva. A Vb mérése szerint a vonóvezeték pár hossza az állító készülék tengelyétől az állítódob tengelyéig mérve kb. 264 m. A mérés 50 m-es mérőszalaggal történt, a szakaszok kb. 0,1 m pontatlanságú illesztésével.

A forgalmi irodában a vonat által is használt „B” jelű bejárati jelző visszajelentése a baleset napján nem működött később, a 2017.06.06-án tartott próba idején sem működött.

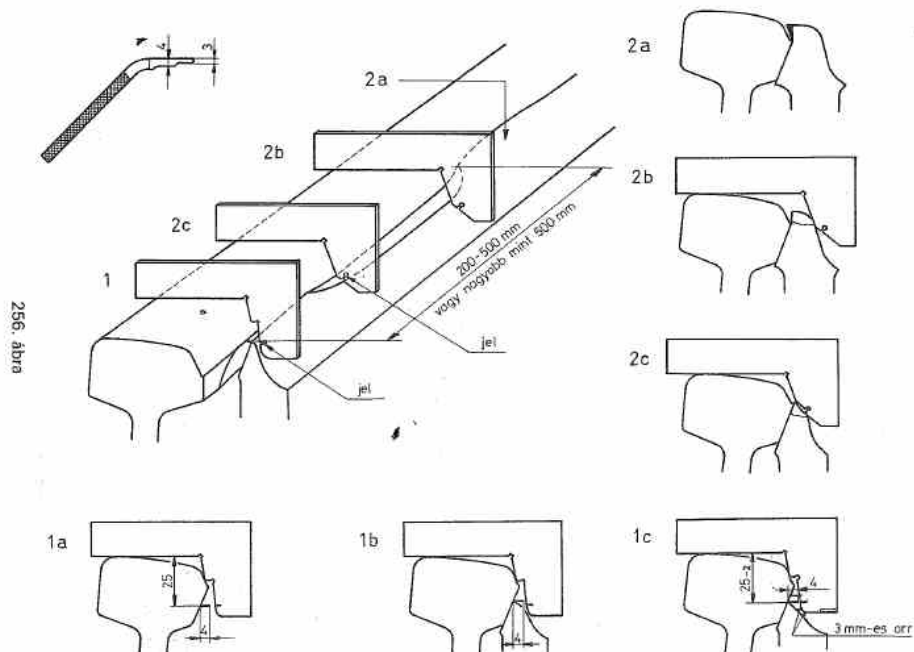
C) IRÁNYELVEK A VÁLTÓK FUTÁSBIZTONSÁGI VIZSGÁLATÁHOZ

A váltók jármű kisiklással szembeni biztonságosságát az egyéb váltóvizsgálati előírásokon túlmenően – az „M–267” r. sz. ellenőrző idomszerrel is vizsgálni kell a 256. ábra figyelembevételével.
